Rehabilitación integral de fachadas del hospital comarcal de Elda (Alicante)

VICENTE PASTOR MORENO

DR. ARQUITECTO. CATEDRÁTICO DE CONSTRUCCIÓN

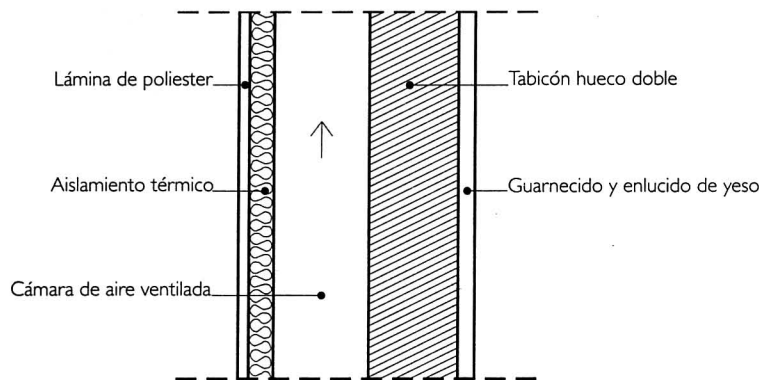
Figura 1

Construido en 1973, sus fachadas estaban revestidas por láminas moldeadas de poliéster, trasdosadas de un delgado aislamiento térmico y recibidas sobre un cerramiento de ladrillo hueco doble de 12 cm de espesor en algunos sitios y tabique de placas de yeso de 7 cm en otros (figura 1).

El escaso espesor de este cerramiento y la amplia cámara de aire cerrada por los moldeados, sometida a corrientes de convección, hacía poco aislante el conjunto. Teniendo en cuenta que la lámina aislante estaba colocada por la parte exterior de la cámara ventilada, las pérdidas de calor eran muy altas y su coeficiente de transmisión térmica (K_G) era del orden de $0,917 \text{ Kcal/h m}^2 \text{ }^\circ\text{C}$, produciéndose además condensaciones en algunos puntos.

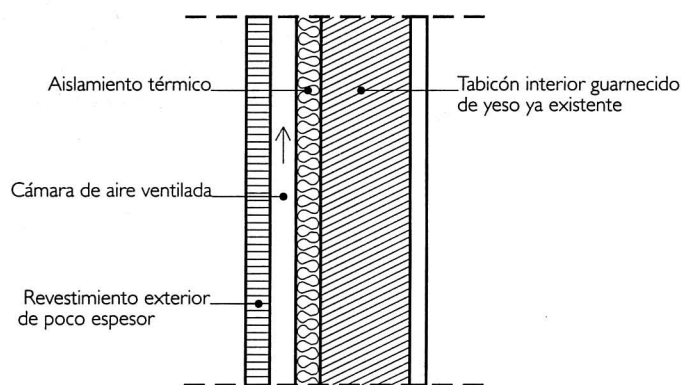
Figura 2

Esta solución corrige la sección de fachada inicial del edificio, pues ubica la lámina térmica protegiendo la hoja interior del cerramiento y sitúa la cámara de aire, exterior a la lámina térmica, lo que evita la posibilidad de condensaciones, ya que el vapor de agua que atraviesa el trasdós de ladrillo, se dispersa al llegar a ella y ubica una hoja exterior que no permite que la lluvia llegue al aislamiento térmico.

Consiguientemente, se diseñó una fachada (figura 2) compuesta por:

- Tabicón interior guarnecido de yeso ya existente.
- Aislamiento térmico suficiente.
- Cámara de aire ventilada.
- Revestimiento exterior de poco espesor.

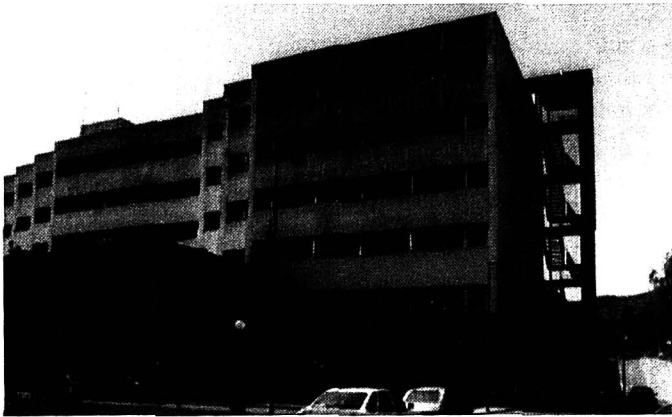
Por otra parte la radiación ultravioleta solar había degradado los moldeados de poliéster, transformando el color blanco inicial en un gris sucio que desmerecía la fachada.

Aspecto de la fachada antes de la rehabilitación

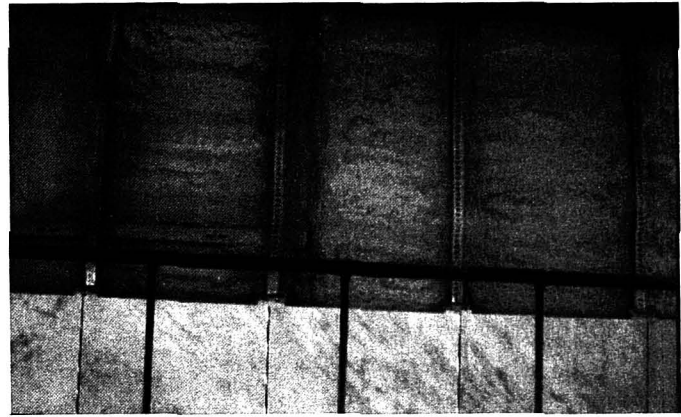
Paramento con espuma de poliuretano, guías verticales y placas de mármol

Colocadas las guías, se aplicó espuma de poliuretano a toda la superficie del cerramiento, con espesor mínimo de 3 cm para conseguir el coeficiente de transmisión térmica previsto.

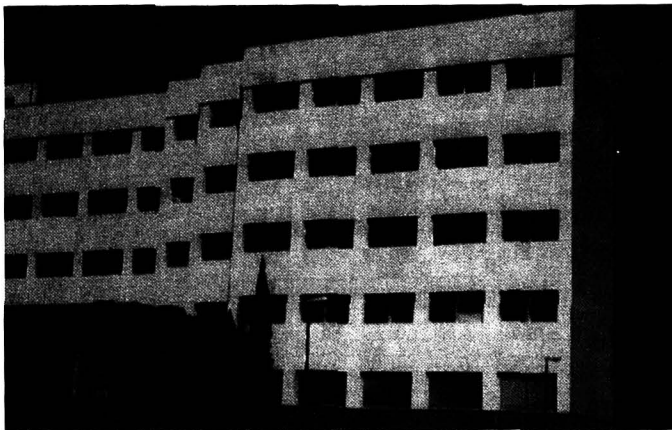
Fachada después de rehabilitada con revestimiento de mármol

El resultado final de la rehabilitación, con la totalidad de la fachada revestida de mármol con despiece en cuadrícula de piezas de 75×75 cm.

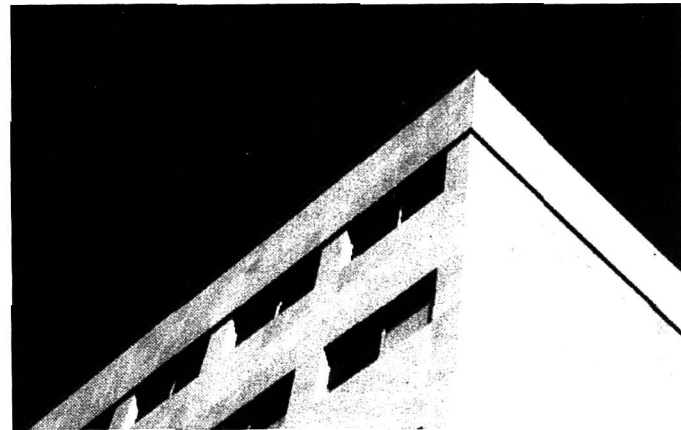
Detalle remate de la fachada

Por diseño de fachada, se voló el remate del edificio para crear una línea de sombra que enfatiza la horizontalidad del edificio.
